CUERPO DE APOYO
Y SALVAMENTO MARÍTIMO

INFORME PRELIMINAR NÚM. 1

CASO MSAR

YV2604 | PIPER PA-34-220T SENECA V
CARENERO, 08 0000Q FEB2020

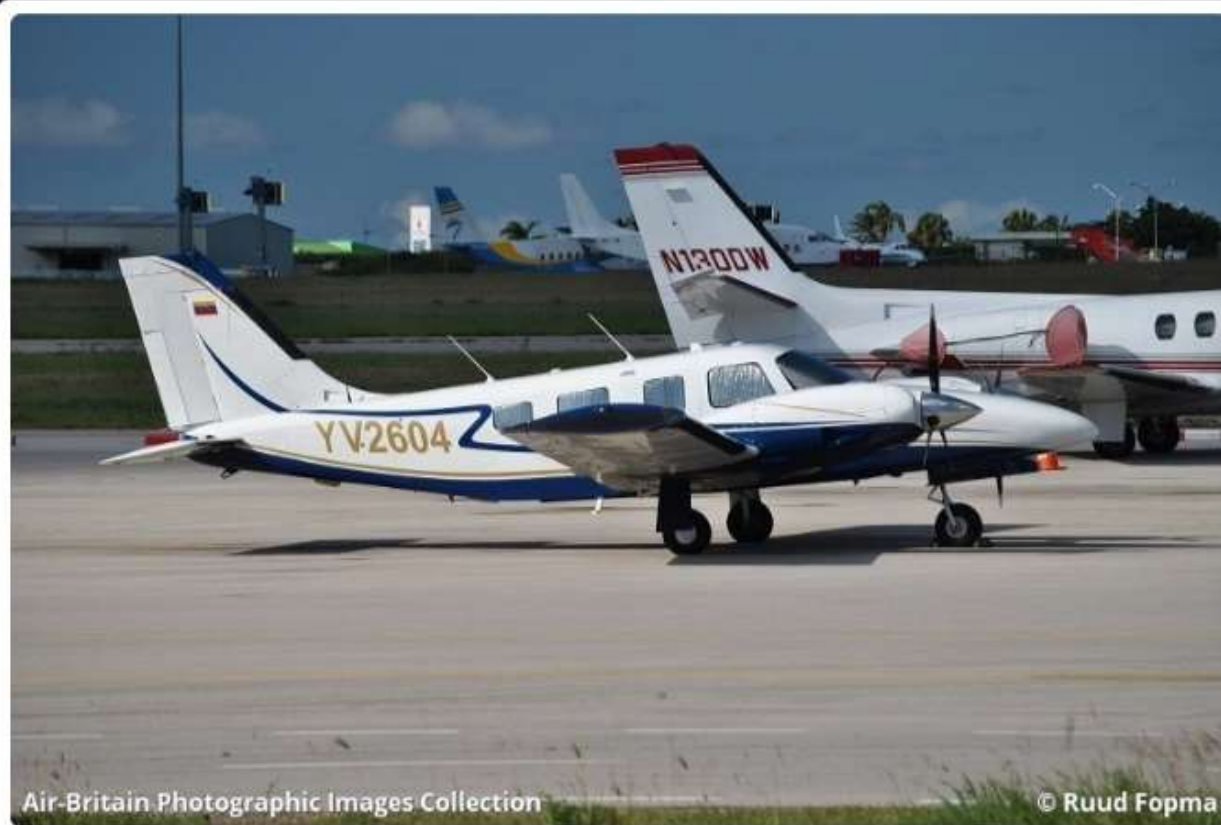
**Piper PA-34-220T Seneca V, YV2604 /
3449078, Privada**

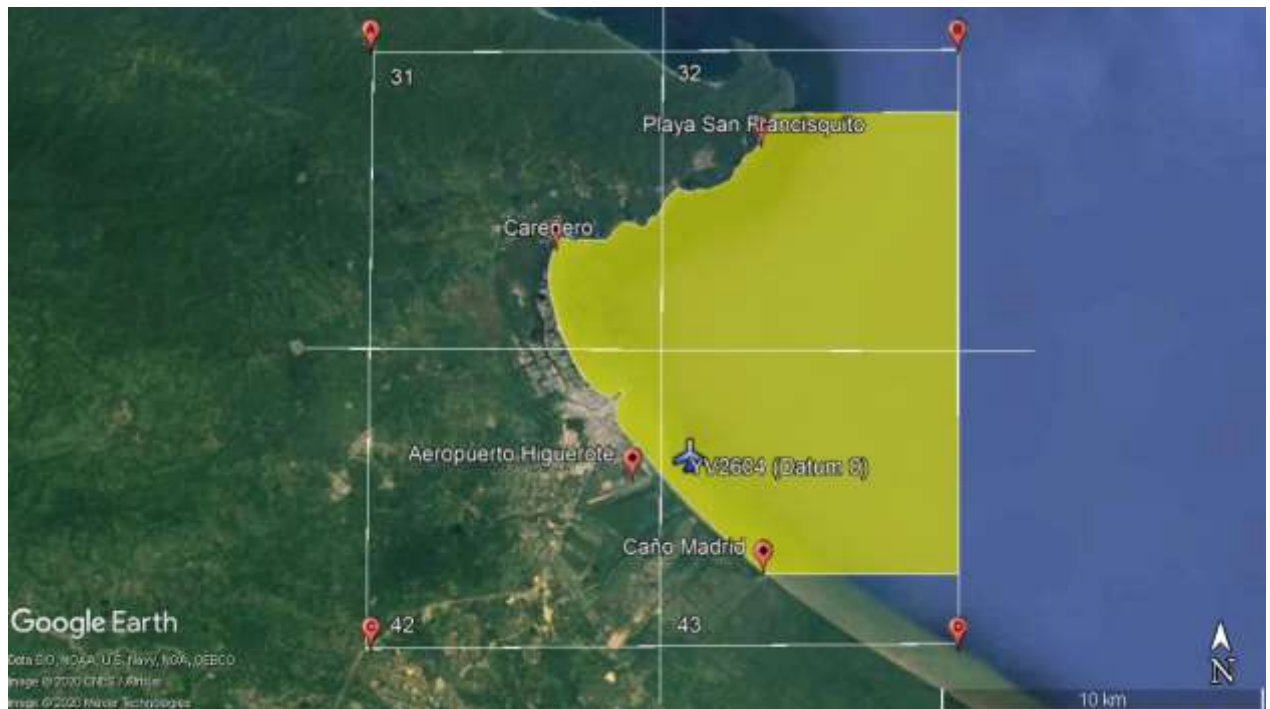
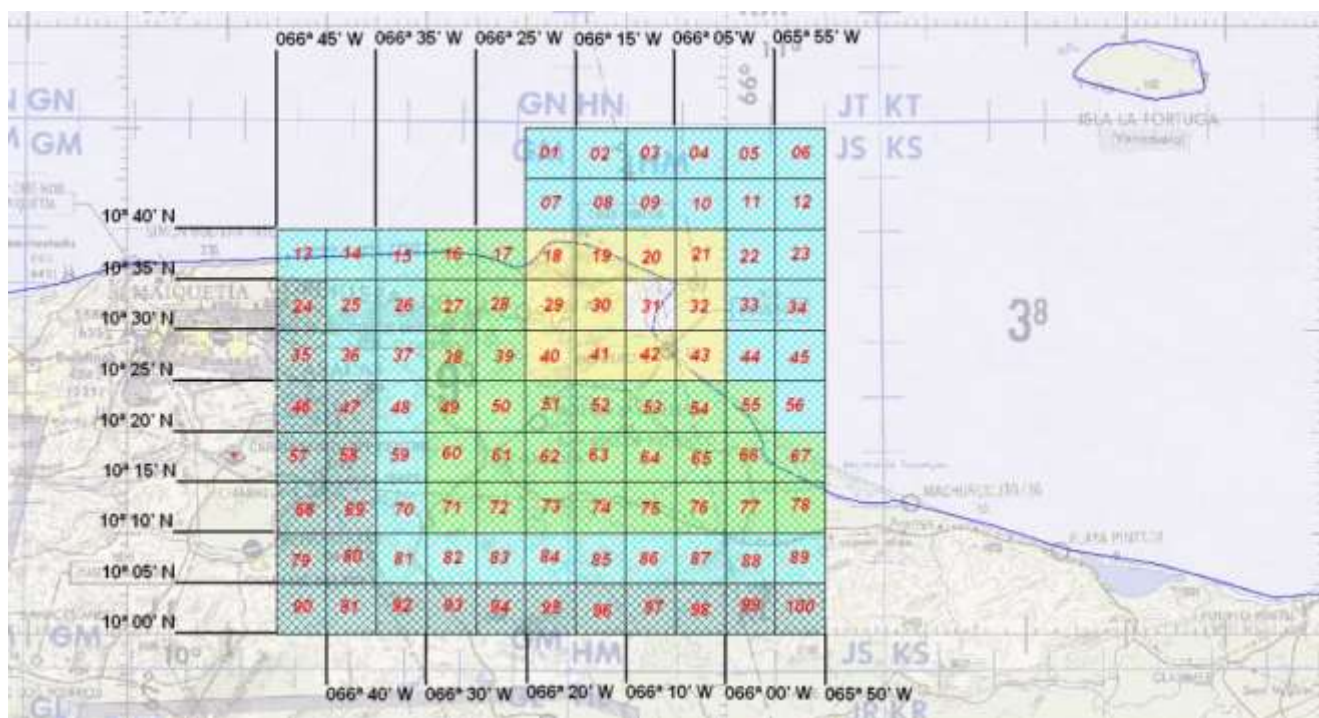
Véase: cuadrículas 31

K. INSTRUCCIONES DE COORDINACIÓN: La SRA está cuadrículada de manera que cada cuadrícula tiene un tamaño de 5MNx5MN, numeradas del 01 al 100, de manera tal que inicia de izquierda a derecha y de arriba hacia abajo, excluyendo de la numeración correlativa y en orden de aparición, la 01 al 06 y la 07 al 12, todas las demás quedan enumeradas.

L. PLANES FUTUROS: EL Cuerpo de Apoyo & Salvamento Marítimo de ONSA en apoyo a las autoridades, ejecutará y coordinará con voluntarios, maniobras de Búsqueda y Recuperación, en las cuadrículas numeradas siguientes: 18, 19, 20, 31, 32, 42, 43, 54, 55, 66 y 67.
