# **INFORME**

## **CASO L/M CHELITO JUNIO 29, 2002**

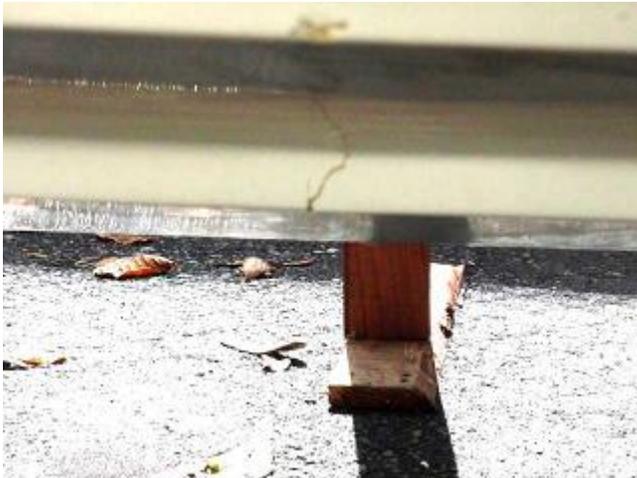
(d) FORRO DEL CASCO

DESCRIPCIÓN: Aquí se pueden apreciar dos (2) grietas típicas de fractura que presenta el forro del casco por debajo de la línea de flotación [obra viva] sobre uno de los escalones de diseño del casco.

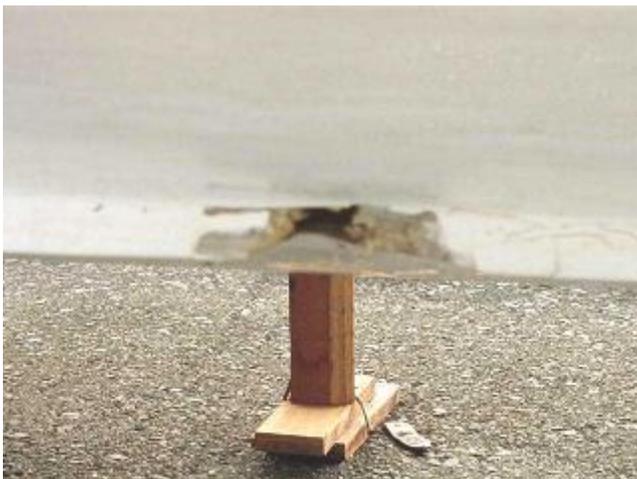
(e) FORRO CASCO

DESCRIPCIÓN: Se observa un hueco en el forro del casco por debajo de la línea de flotación [obra viva] sobre uno de las líneas longitudinales de estabilización de diseño del casco. A la derecha del mismo, se observa un agrietamiento irregular.

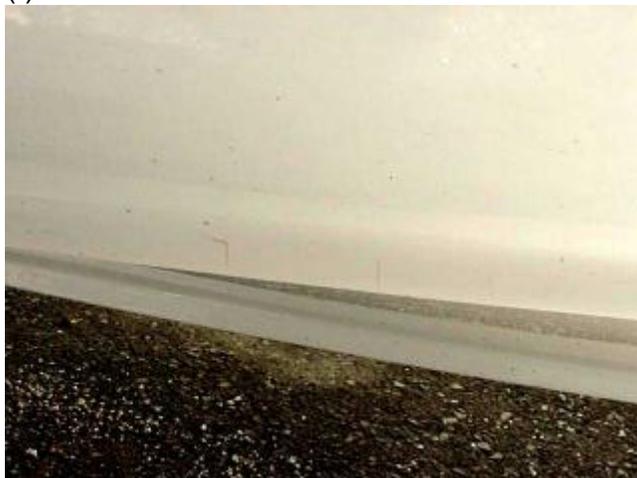
(f) FORRO DEL CASCO

DESCRIPCIÓN: Se observan dos (2) grietas típicas de fractura sobre el forro del casco por debajo de línea de flotación [obra viva], en donde termina la curva inferior del casco [pantoque] y el costado del casco.

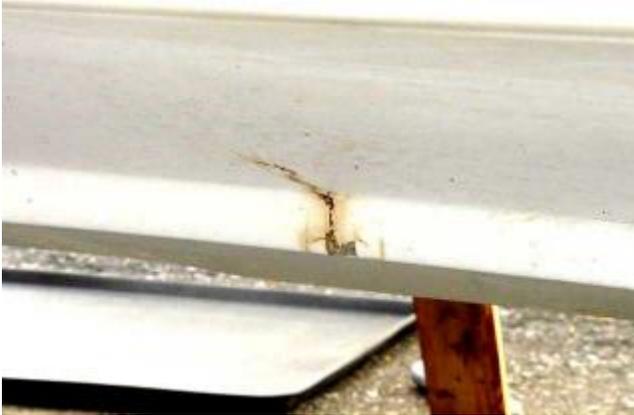
(g) FORRO DEL CASCO

DESCRIPCIÓN: Aquí se observa una grieta típica de fractura sobre el forro de Babor del casco por debajo de la línea de flotación [obra viva] sobre uno de los escalones de diseño del casco.

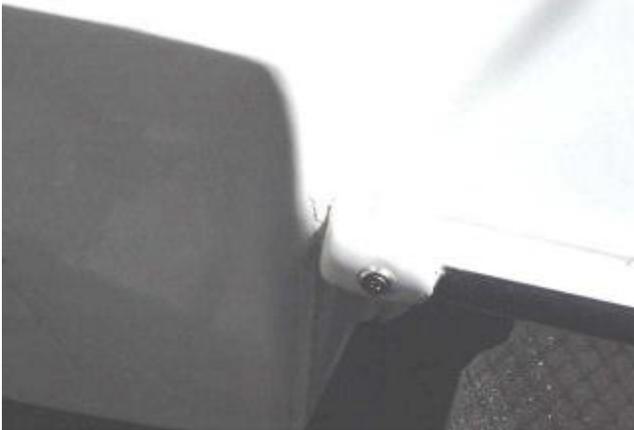
(h) PLATAFORMA DE POPA

DESCRIPCIÓN: Aquí se puede observar una grieta, en la plataforma de popa hacia el costado de Estribor.

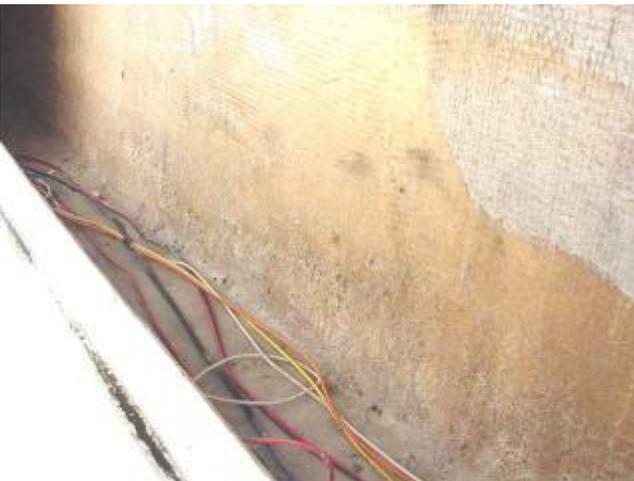
(i) FORRO INTERIOR DE COMPARTIMIENTO

DESCRIPCIÓN: Aquí se pueden observar acabados interiores, así como cableado sin ningún tipo de protección o sujeción.

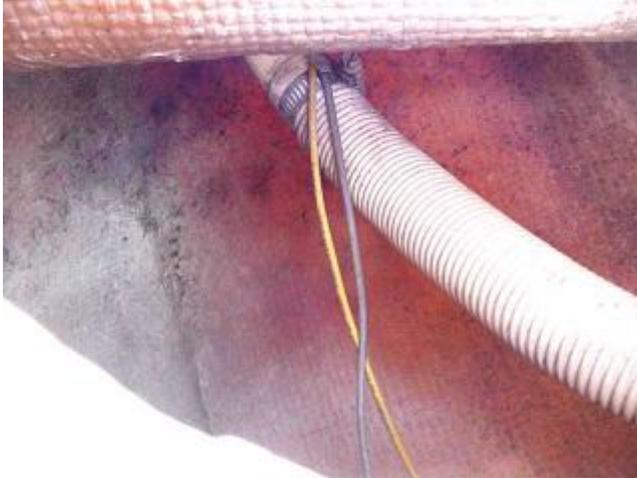
(j) FORRO INTERIOR DE SENTINA

**DESCRIPCIÓN:** Aquí se puede observar cableado sin protección o sujeción, libremente por la sentina de la embarcación y enredado con una abrazadera de una manguera de achique [agua].

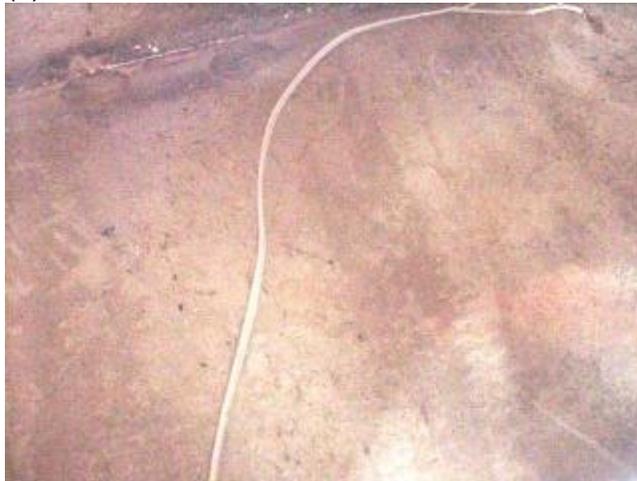
(k) ÁREA DE SENTINA

**DESCRIPCIÓN:** Aquí se puede observar el área de la sentina, con cableado de uso casero sin protección ni sujeción. Este compartimiento se encontraba lleno de agua al momento de la inspección.

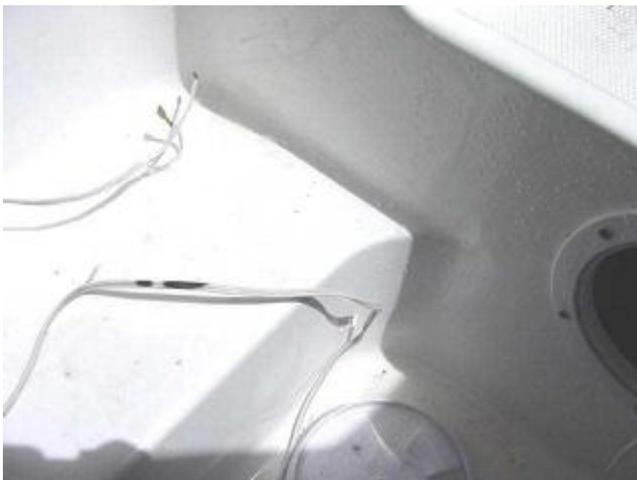
(l) CABLEADO DEL AREA DE SENTINA

**DESCRIPCIÓN:** Aquí se puede observar el cableado extraído del área de la sentina, con señales de quemaduras en su parte exterior.

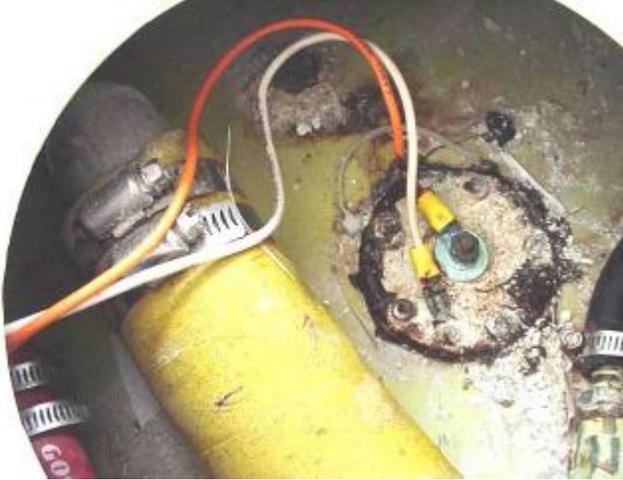
(m) BOCA TANQUE DE COMBUSTIBLE

**DESCRIPCIÓN:** Aquí se puede observar el tipo de instalación eléctrica y cableado sobre el tanque de gasolina.

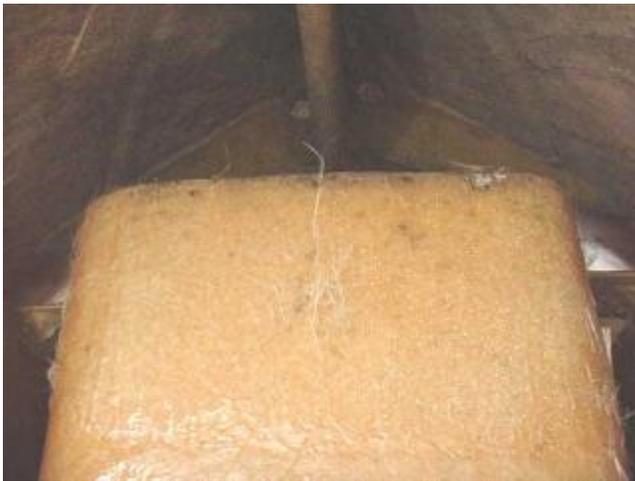
(n) VISTA INTERIOR DEL CASCO

**DESCRIPCIÓN:** Aquí se puede observar una vista del interior del casco hacia la Proa. Obsérvese los acabados, fibra y laminación. Así mismo se pueden apreciar las uniones entre del forro del casco, elementos de soporte y separación de sentina transversales al casco. No se observan elementos estructurales longitudinales [largueros].

Al menos debe contar con tres (3) elementos estructurales longitudinales – largueros – a todo lo largo del casco.	Solamente fue identificado un solo elemento estructural longitudinal – larguero – y con características poco resistentes.

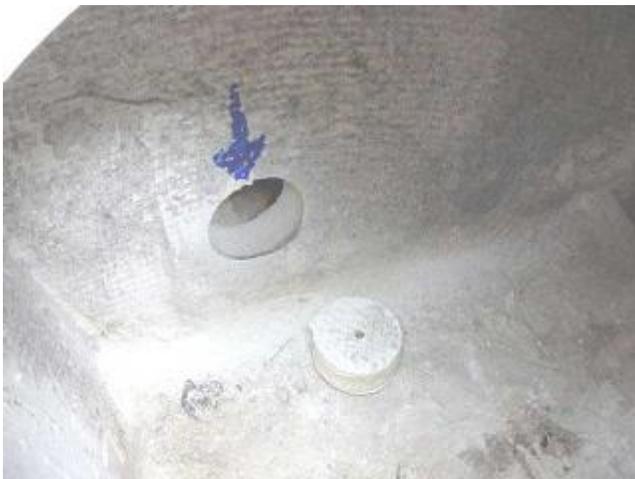
(o) COMPARTIMIENTO INTERIOR

**DESCRIPCIÓN:** Aquí se puede apreciar una estructura longitudinal ubicada hacia la popa. La flecha azul señala la perforación realizada con una broca especial, de donde se sacó la pieza que se encuentra colocada en el fondo del compartimiento. Esta pieza se identificará con el No. 1.

- i) Muestra No. 1: presenta indicios de laminación deficiente; un espesor mínimo aproximado de 2,5mm; forma parte de un elemento estructural con poliuretano de poca densidad.

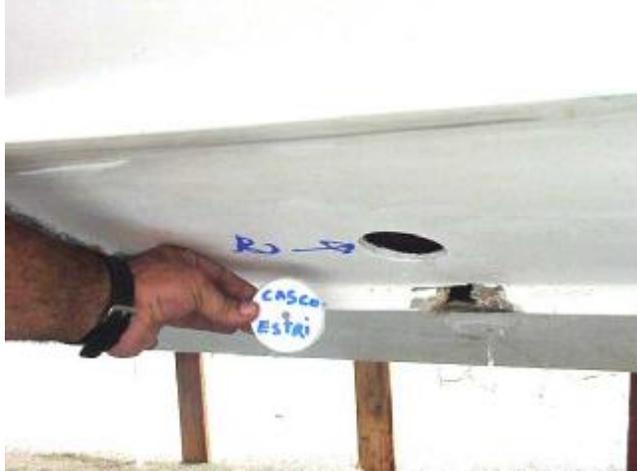
(q) FORRO CASCO ESTRIBOR

DESCRIPCIÓN: Aquí se puede observar la muestra identificada como No. 2, extraída del forro del casco por la banda de Estribor. Así mismo se puede apreciar a simple vista el espesor del forro en esa área.

- ii) Muestra No. 2: presenta indicios de laminación deficiente; un espesor mínimo aproximado de 5mm; forma parte del forro del casco en su parte inferior [obra viva] de la banda de Estribor

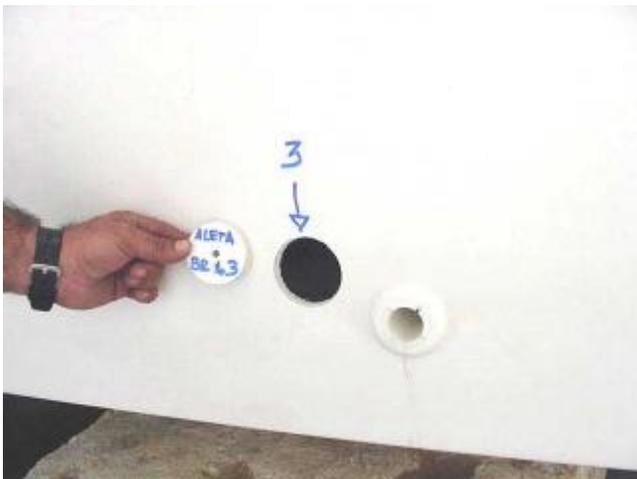
(r) FORRO CASCO – ALETA DE BABOR

DESCRIPCIÓN: Aquí se puede observar la pieza extraída con una broca especial, del forro del casco por la Aleta de Babor. Se puede apreciar simple vista el espesor del forro en esa área.

- iii) Muestra No. 3: presenta un espesor mínimo aproximado de 8mm; forma parte del forro del casco [obra viva] en la Aleta de Babor.
- iv) Muestra No. 4: presenta un espesor mínimo aproximado de 4mm; forma parte del forro del casco en su parte inferior [obra viva] de la banda de Estribor, a Babor del hueco producido en el accidente.

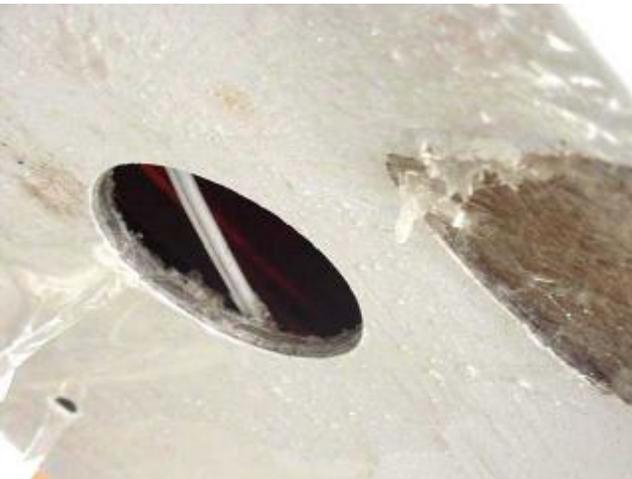
(t) FORRO DEL CASCO – EXTRACCIÓN

DESCRIPCIÓN: Aquí se puede observar con detalle el espesor del forro del casco, de la pieza identificada como No. 4, localizada a la izquierda de la extracción No. 2 y del hueco generado en el accidente. Obsérvese el espesor del forro en ese lugar y el cableado libre en la sentina. También se observan “mechas” de fibra cruda que vienen del deslaminado realizado en esta experticia.

<b>CASCO MODELO 24'</b>	<b>CASCO L/M CHELITO – AQUANAUTI 24</b>
Mínimo debe constar de nueve (9) capas de fibra aplicables al casco, colocadas de forma cruzada en la zona de la quilla. [cada capa de fibra = 1,1mm]	Consta de aprox. cuatro (4) capas de fibra debido a su espesor de 5mm. detectado en la muestra No. 4.
Laminación realizada con MAT y WOVEN ROVING 18, colocada en la Quilla de forma cruzada y de menor a mayor. Proceso de aplicación de capa por capa con rodillo.	Laminación no realizada con WOVEN ROVING 18 ni colocada en la Quilla de forma cruzada ni de menor a mayor. Rastros de utilización del proceso de chopeado, no recomendado para el casco.
Los elementos estructurales deben ser de poliuretano de alta densidad [1 ¾ “], espesor mínimo de 6,6mm o seis (6) capas de fibra, reforzado y laminado de menor a mayor.	Constituido con poliuretano de poca densidad y cubierto con un espesor de solo 3mm ó aprox. tres (3) capas de fibra detectado en la muestra No. 1.

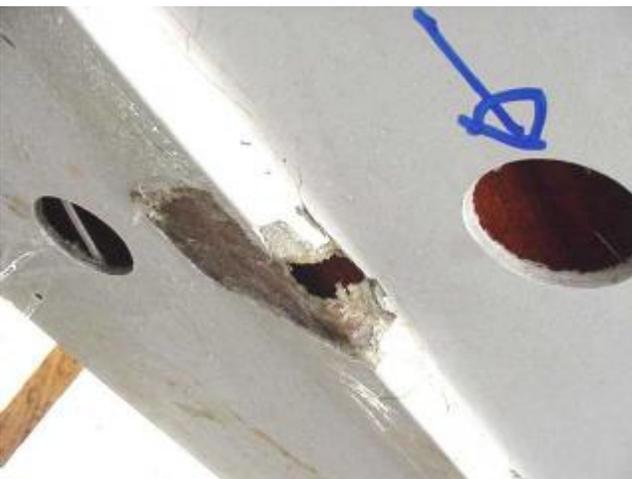
(u) VISTA DEL FORRO INFERIOR DEL CASCO

DESCRIPCIÓN: Aquí se pueden observar las dos (2) horadaciones en el forro de la obra viva del casco por la banda de Etribor y cercanos al hueco producido en el accidente. Obsérvese en todos los casos, el espesor del forro en dicha área.

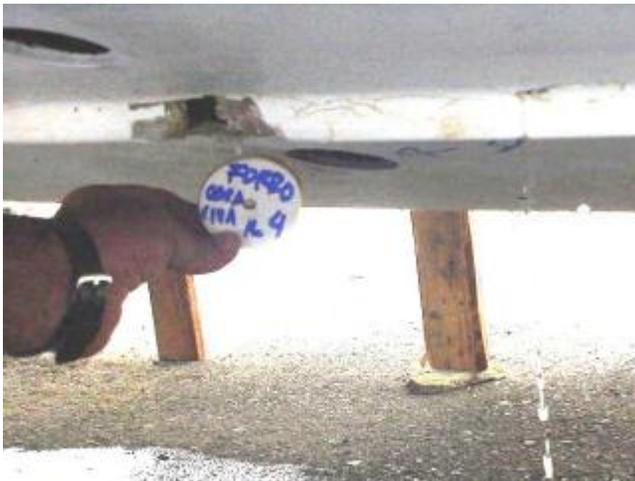
(v) FORRO INFERIOR DEL CASCO

DESCRIPCIÓN: Aquí se puede observar la muestra de la pieza identificada con el No. 4, correspondiente al forro del casco, a la izquierda de la extracción No. 2 y del hueco producido en el accidente, pero siempre sobre la banda de Estribor. Obsérvese las grietas irregulares cercanas al hueco producido en el accidente.

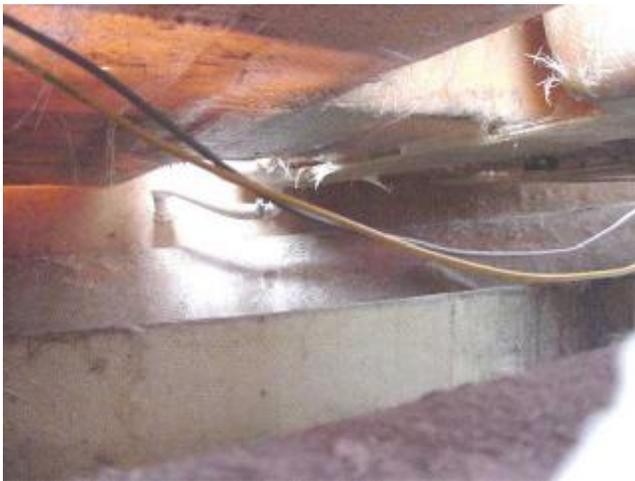
(w) CODASTE – ALETA DE BABOR

DESCRIPCIÓN: Aquí se puede observar una toma del área interior del casco, tomada por la abertura localizada en la Aleta de Babor de la muestra No. 3. Obsérvese la estructura longitudinal central única y demás elementos del Codaste, así como cableado sin protección ni sujeción.

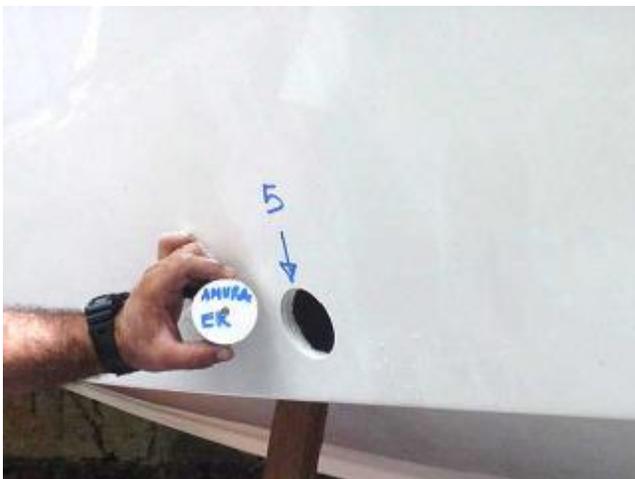
(x) FORRO CASCO – AMURA DE BABOR

DESCRIPCIÓN: Aquí se puede observar la pieza de extracción identificada con el No. 5 tomada de la Amura de Babor, donde se une la curva inferior del casco [pantoque] con el costado. Obsérvese el espesor del forro en esa área.

- v) Muestra No. 5: presenta indicios de laminación deficiente; un espesor mínimo aproximado de 10mm; forma parte del forro del casco en la Amura de Estribor.

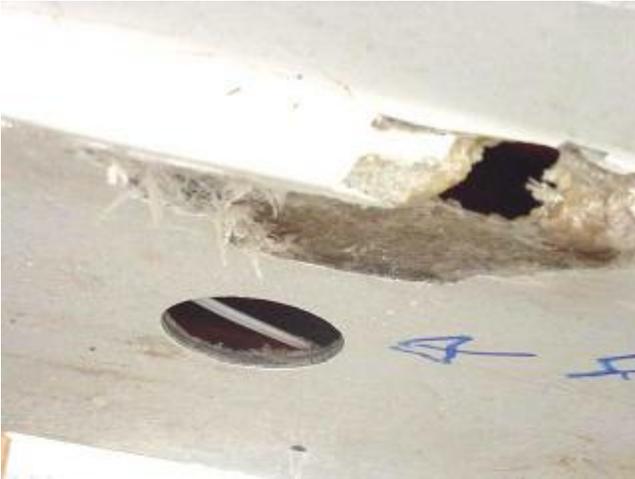
(y) FORRO INFERIOR DEL CASCO

DESCRIPCIÓN: Aquí se puede observar el deslaminado realizado en la experticia, en el área donde se produjo el hueco en el accidente. Obsérvese hilos de fibra [cruda] en el área de muestra.

- vi) Muestra s/n: consiste en una lamina de fibra y “gelcoat” extraída del casco; presenta indicios de laminación deficiente [fibra cruda]; forma parte del forro en la parte inferior del casco en el área del hueco producido en el accidente

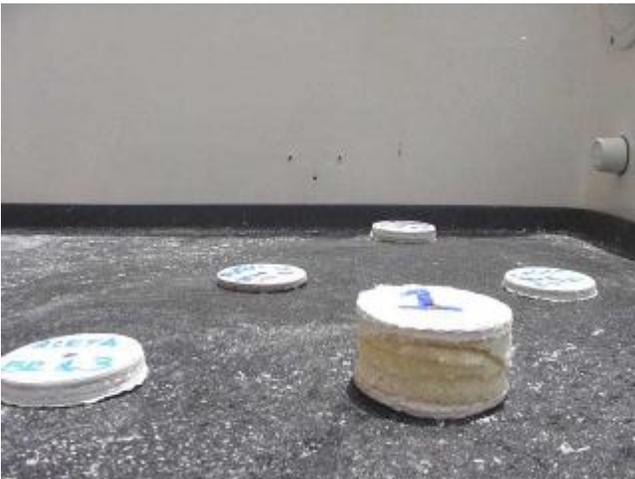
(z) MUESTRAS EXTRAÍDAS DEL CASCO

DESCRIPCIÓN: Aquí se pueden observar las diferentes muestras extraídas de diversas partes del forro del casco. Obsérvese los distintos espesores de cada una de las muestras, especialmente de la muestra identificada con el No. 4 [centro de la fotografía] y el contraste con el resto ubicada en las bandas.

NOTA: Las muestras indican que existen más capas de fibra de vidrio aplicadas en la obra muerta o superestructura de la embarcación, que en algunas zonas examinadas de la obra viva.
