# **INFORME**

## **CASO L/M CHELITO JUNIO 29, 2002**

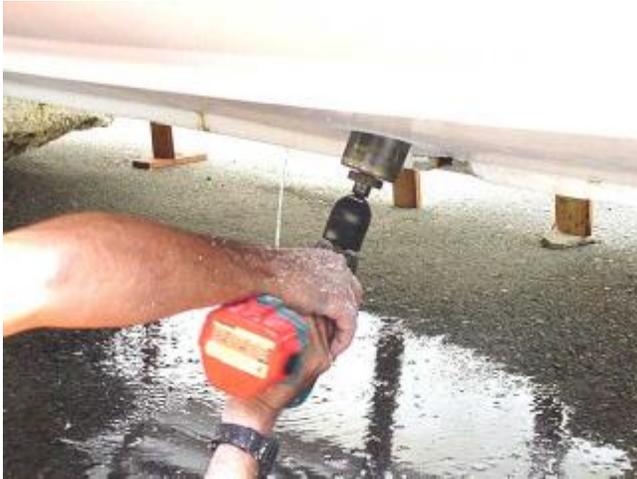
(p) EXTRACCIÓN DE MUESTRA No. 2

DESCRIPCIÓN: Aquí se puede observar como se realiza la horadación para la extracción de la muestra identificada con el No. 2 directamente del forro del casco de la banda de Estribor y cercano al hueco que se generó durante el accidente.

- ii) Muestra No. 2: presenta indicios de laminación deficiente; un espesor mínimo aproximado de 5mm; forma parte del forro del casco en su parte inferior [obra viva] de la banda de Estribor

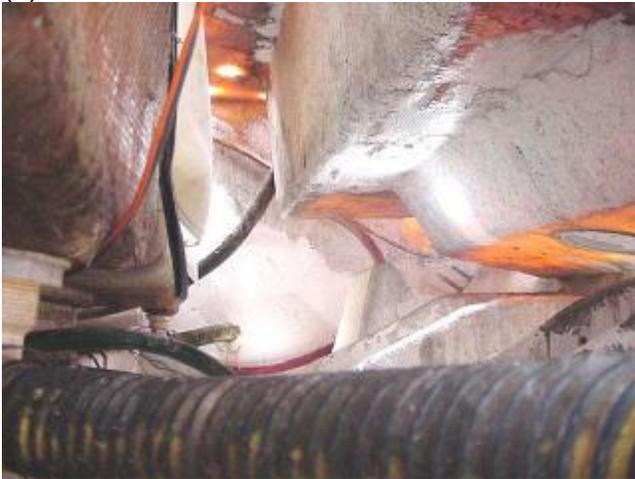
(s) VISTA INTERIOR DEL CASCO

DESCRIPCIÓN: Aquí se puede observar una vista del interior del casco en la zona de popa conocida como Codaste. Obsérvese los acabados, cableado y elementos estructurales sobre los cuales descansan y se apoyan los motores.
